Apagado de Seguridad para el Tablero del Ventilador

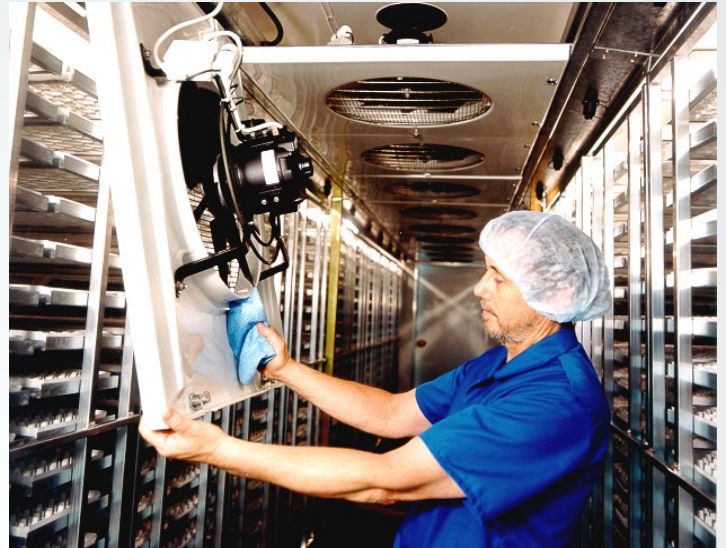
El mantenimiento y la limpieza de los tableros de los ventiladores son tareas de rutina en la planta de incubación. El manual de la incubadora indica que el protocolo de seguridad correcto al realizar el mantenimiento, la limpieza de las aspas o la reparación del motor del Ventilador Vostermans es que el ventilador siempre debe estar desconectado en el panel de control antes de comenzar a realizar las tareas. En el caso de no cumplir estrictamente con este procedimiento, Chick Master ha desarrollado la Actualización del Apagado de Seguridad para el Tablero del Ventilador. Esta mejora de seguridad es fácil de instalar y cortará la alimentación de la energía eléctrica al tablero del ventilador al bajarlo, brindando seguridad adicional para el personal de mantenimiento.

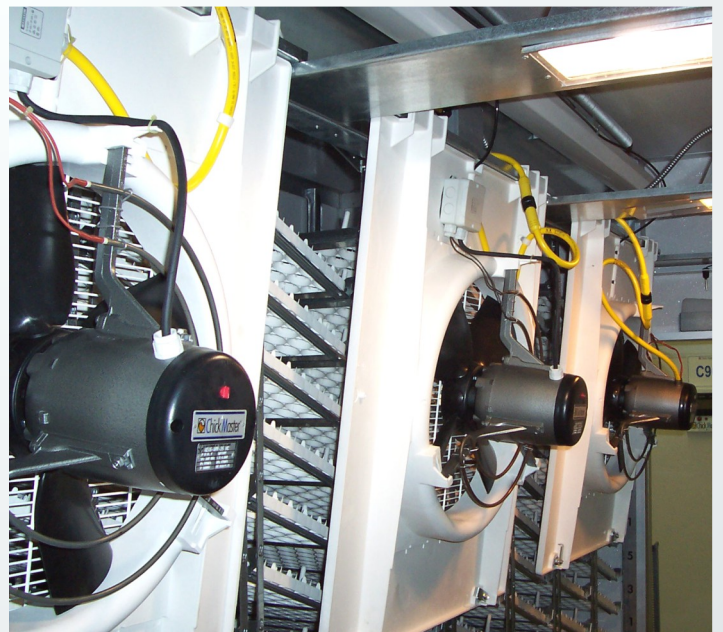
- Esta actualización también ofrece la oportunidad de remover todos los interruptores de inclinación de mercurio incorporados en todos los tableros provistos por Chick Master antes del año 2002
- Use la Actualización de Apagado de Seguridad para el Tablero del Ventilador combinado con la Alarma Sin Mercurio para remover todo el mercurio, menos pequeñas cantidades, del interior de su incubadora
- Fue diseñado para ser instalado por el personal de la planta de incubación con modificaciones mínimas a la incubadora
- Está disponible para las incubadoras con tableros ventiladores Vostermans y para las incubadoras con interruptores de apagado de mercurio
- Mejore la Seguridad de los Trabajadores Cuando Realizan el Mantenimiento de los Ventiladores y los Calentadores
